# Aus der Praktischen Denkmalpflege

## **Neue Nutzung im ehemaligen Postamt in Burbach**

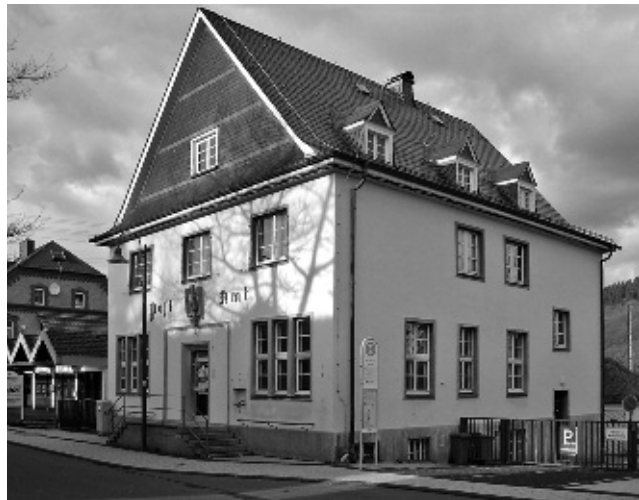
1 Burbach, Nassauische Str.40, vor der Instandsetzung 2008.

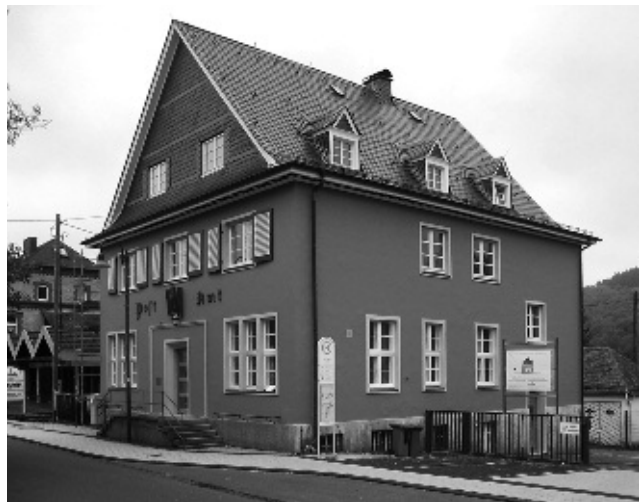
2 Burbach, Nassauische Str.40, nach der Instandsetzung 2009.

Die Sanierung ist ein gelungenes Ergebnis der guten Zusammenarbeit von Planer/Bauherr und Denkmalbehörden. So wollte der Bauherr ursprünglich die bauzeitlichen Holzfenster und -türen erneuern lassen, ließ sich aber schnell überzeugen, dass eine Reparatur im Bestand wesentlich nachhaltiger, denkmalgerechter und wie sich in diesem Fall herausstellte, auch kostengünstiger ist. Die inneren Flügel der gut erhaltenen Kastenfenster wurden also mit einer Isolierverglasung versehen und alle Innentüren bewahrt. Die einzig überkommene bauzeitliche Außentür zum Treppenhaus wurde aufgearbeitet. Nach ihrem Vorbild baute der Schreiner eine verloren gegangene Eingangstür zur ehemaligen Schalterhalle nach. Die repräsentative Straßenfront wurde so wieder komplettiert. Einen neuen Seiteneingang gestaltete man bewusst schlicht in

zeitgemäßen Formen, fügte ihn aber durch seine Farbgebung in die Gesamtgestaltung ein. Auch für die Problematik der barrierefreien Zugänglichkeit wurde eine Lösung gefunden. Ein Aufzug vor der nicht einsehbaren, rückwärtigen Fassade erschien am denkmalverträglichsten. Eingriffe im Inneren wurden so vermieden. Insbesondere blieb das bauzeitliche Treppenhaus mit der Holztreppe erhalten. Auf Grund des Denkmalstatus bewilligte die Bauaufsicht eine Abweichung der üblichen Brandschutzauflagen. Der Bauherr finanzierte dafür eine Aufschaltung zur Feuerwehr. Um schließlich das repräsentative Erscheinungsbild des Gebäudes zu unterstreichen, erhielten die Fassaden ihre ursprüngliche Farbgestaltung wieder. Leider konnte die bauzeitliche Putzoberfläche nicht freigelegt werden. Mehrere Dispersionsanstriche hätten aufwändig und wohl mit Beschädigung des Originalputzes entfernt werden müssen. Aus bautechnischen und finanziellen Aspekten fiel die Entscheidung daher für einen diffusionsoffenen Anstrich im Farbton des roten Edelputzes aus. Die für Burbach außerge-
